АРХЕОЛОГИЧЕСКИЕ ИССЛЕДОВАНИЯ

И.В. Балюнов

**НАЧАЛО КАМЕННОГО СТРОИТЕЛЬСТВА В Г. ТОБОЛЬСКЕ
(по материалам археологических исследований)**

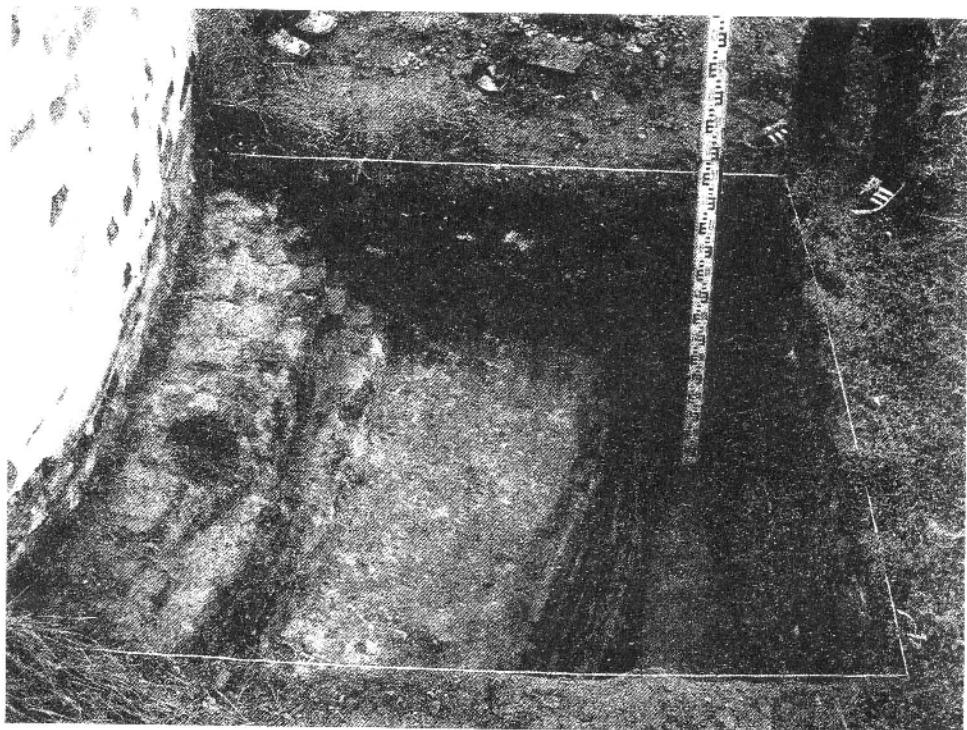
Рис. 1. Шурф 2. Фундамент круглой башни

Шурф №2 примыкает к южной квадратной башне со стороны обрыва. Здесь при раскопках обнаружены фундаменты сразу двух башен, стоящие друг на друге. Верхний фундамент, судя по формату кирпича и способу его уложения, можно отнести, вероятно, к XIX в. Фундамент, находящийся ниже, имеет окружную форму, «под конус». Он выложен на известковом растворе из кирпичей форматом 27.5-28.5 x 14.5-14.7 x 6.2-7.5 см. Толщина шва 1.5-2.5 см. Сохранилось восемь рядов кладки, сопряженные способом тычок- ложок, нижний ряд находится на уровне материка. Насколько можно судить, глубже идет подсыпка из того же битого кирпича поливного известью. Не вызывает сомнения, что выявленный фундамент, является остатками круглой южной башни построенной Г. Шарыпиным. Известно, что в последствии, когда возникла угроза её сползания под гору, она, как и ряд других крепостных сооружений, была разрушена. По этой причине все последующие башни на этом месте, возводились со смещением на север.

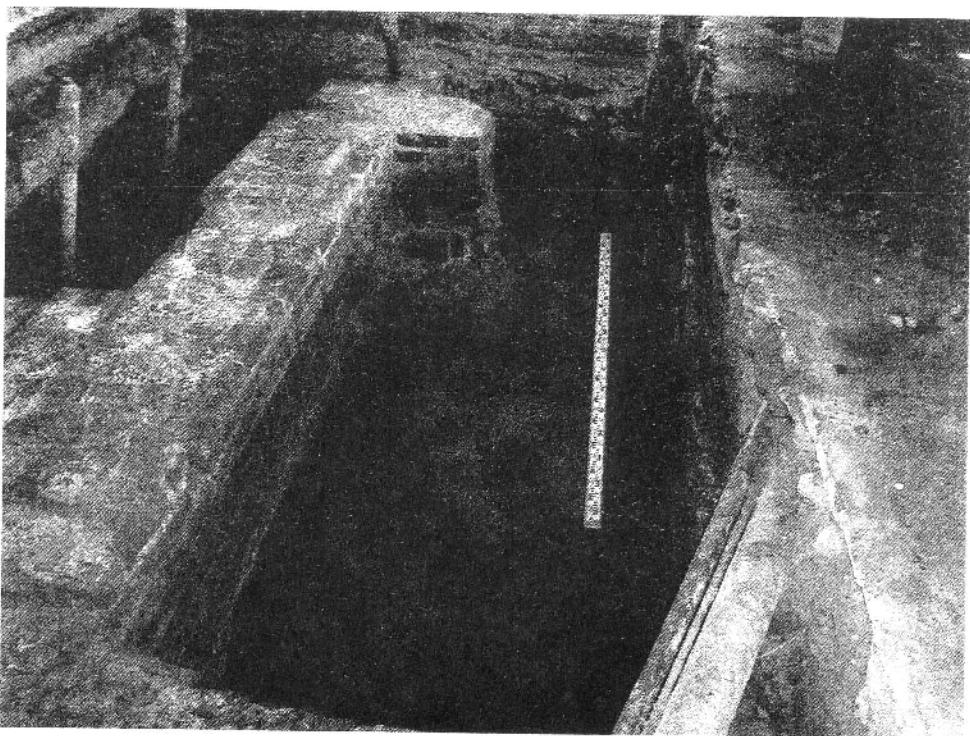
Рис. 2. Шурф 2. Фундамент крепостной стены
