Е. П. Загваздин

К ВОПРОСУ О МУЗЕЕФИКАЦИИ ВЫЯВЛЕННЫХ АРХИТЕКТУРНЫХ ОБЪЕКТОВ XVIII–XIX ВЕКОВ ИОАННО-ВВЕДЕНСКОГО ЖЕНСКОГО МОНАСТЫРЯ

Цель статьи – осветить вопросы музеефикации выявленных раскопками архитектурных объектов в Иоанно-Введенском женском монастыре.

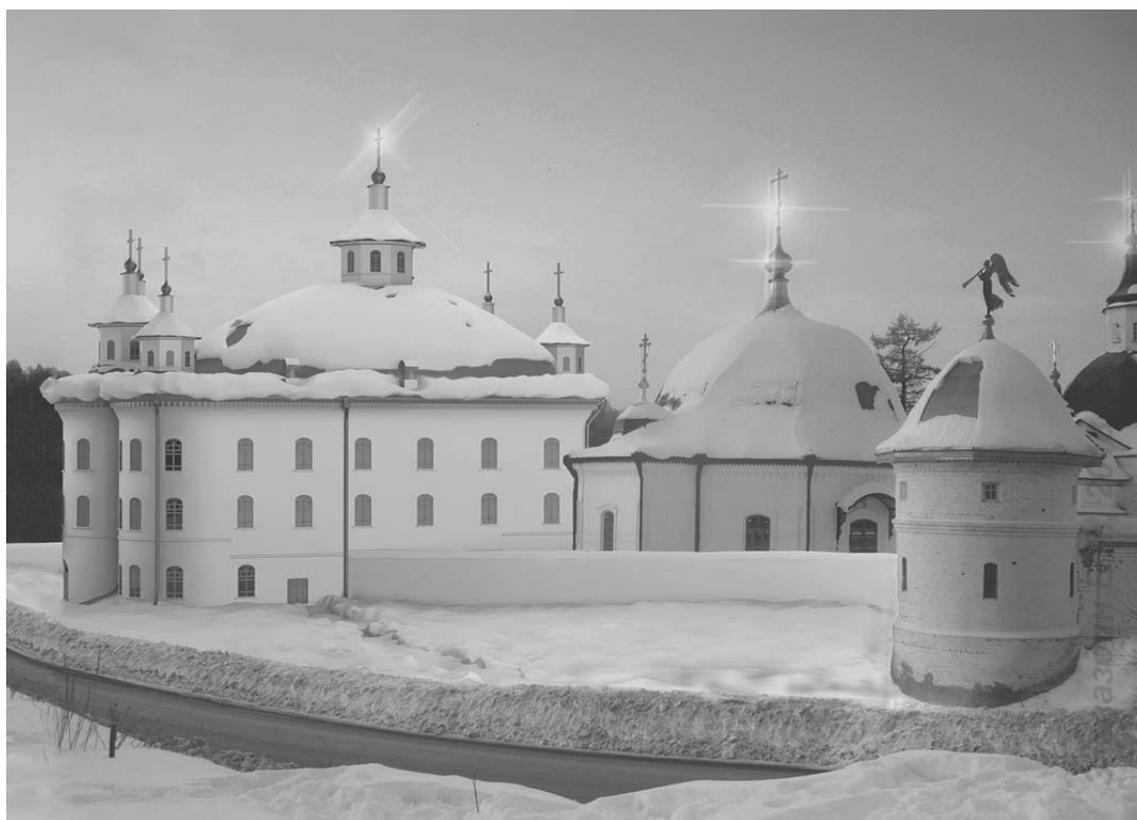
Совершенно неожиданным стало обнаружение остатков другой грандиозной постройки монастыря рубежа XIX–XX вв. – *Троицкого собора* (см. рисунок) [Загваздин, 2010, с. 30–31]. Для исследования находки реставраторами в массивной стене подвала пристроя собора был сделан аккуратный проем шириной 1 м и высотой около 3 м. Появилась возможность заглянуть внутрь подвала некогда одного из грандиозных монастырских соборов Тобольской губернии рубежа XIX–XX вв.

Троицкий собор. Графическая реконструкция

Что же представлял собой один из крупнейших храмов Тобольской губернии? Оригинальный по архитектуре, в виде восьмигранной купольной ротонды, теплый шестиглавый Троицкий собор не был сугубо культовым строением. Если внимательно рассматривать старинную фотографию храма, то можно заметить интересную деталь: один из входов в храм размещался в абсидной части. На первый взгляд, это недопустимо, так как вступать в алтарную часть храма могли лишь священнослужители. Мирянам доступ туда был строго запрещен. Но это противоречие объясняется просто – у собора имелось два этажа: на первом располагались монастырская больница и кельи для увеличившегося штата сестер, а на верхнем – храм для богослужений.

Собор был просторным и светлым – 38 окон на первом этаже и 59 окон в два ряда на втором этаже. Впечатляют его размеры: 46,5 × 17,9 м. Высота до карниза – 14,9 м. Уточним, что эти параметры сопоставимы с размерами старейшего собора Сибири – Софийско-Успенского, уступая ему 4,5 м по ширине и 2 м по высоте. В длину же Троицкий собор был больше Софийского почти на 16 м. Чтобы стены выдерживали колоссальный вес, фундамент соорудили целиком кирпичным, заложив его на глубину до 2,5 м. Толщина стен при этом достигала одного метра.

2. *Остатки Троицкого собора* целесообразно также выделить контрастным цветом на поверхности. Эта необходимость связана с тем, что участок является
