НЕИЗВЕСТНЫЕ СТРАНИЦЫ ИСТОРИИ  
ГОСТИНОГО ДВОРА ТОБОЛЬСКА  
Загваздин Е.П.

НПО «Сохранение археологического наследия народов Сибири», г. Тобольск

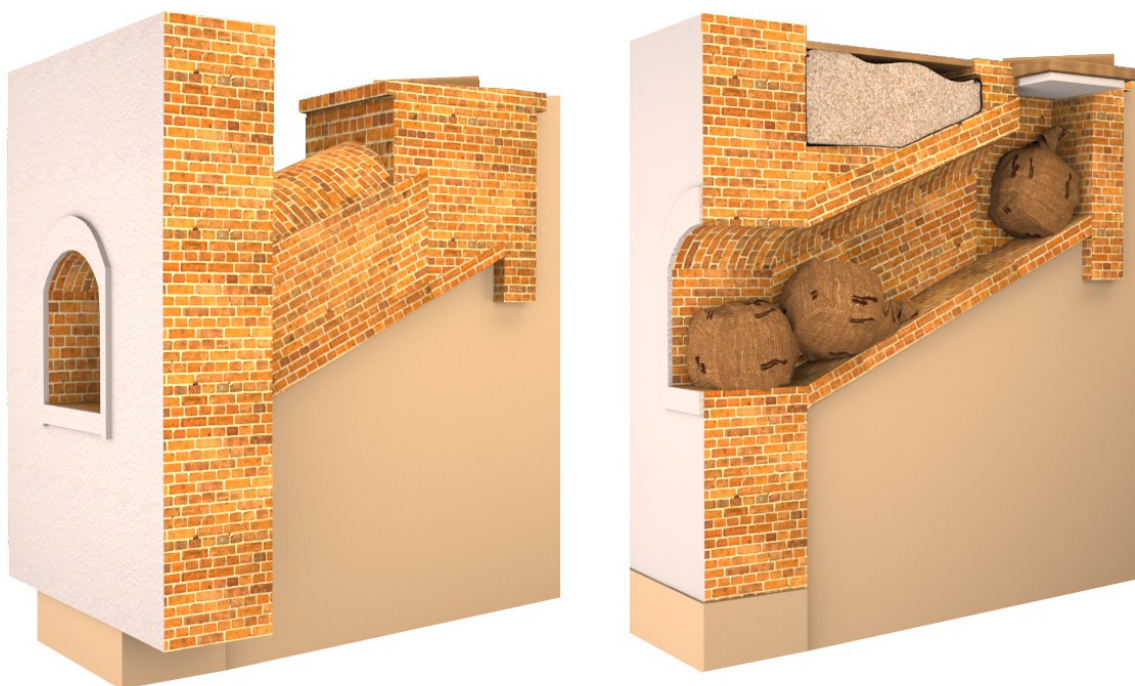
Рис. 2. Загрузочный люк подвала. 3D реконструкция автора.

Интересная находка, обнаруженная на глубине 3 м от дневной поверхности – остатки направляющего лотка люка для загрузки товара. Проём в стене - арочной формы. Заложен современным красным кирпичом. Ширина циркульной арки и загрузочного лотка - 0,8 м. Длина вскрытой части лотка составляет 0,6 м. Лоток расположен под острым углом сверху вниз.

Судя по реставрационным планам 1980-х, специально отгрузочный люк на этом участке не раскапывался. Однако, мусорное заполнение шурфа и вычищенный с наружной стороны цоколь стены показывает, что грунт на этом участке вынимался. Несмотря на плохую сохранность загрузочного люка в шурфе, по отдельным параметрам он имеет схожие размеры с выявленным ранее люком, промеры которого имеются в реставрационном отчёте[5].

2. В шурфе 2 изучены фрагменты загрузочного люка. Отметим, что в краеведческой литературе сведений о существовании таких сооружений на территории Гостиного двора нет. Анализ местоположения люка и вскрытых фундаментов южной галереи показывает, что он находился под аркадой галереи. Месторасположение люков под аркадой можно легко представить, глядя на фотографию рубежа XIX-XX в. (рис. 2), где еще присутствуют западная и северная галереи с полукруглыми арками.
